# MIRS 不具合報告書

3班 報告者 長井 是親 発見日 令和1年5月17日 完了日 令和1年6月19日

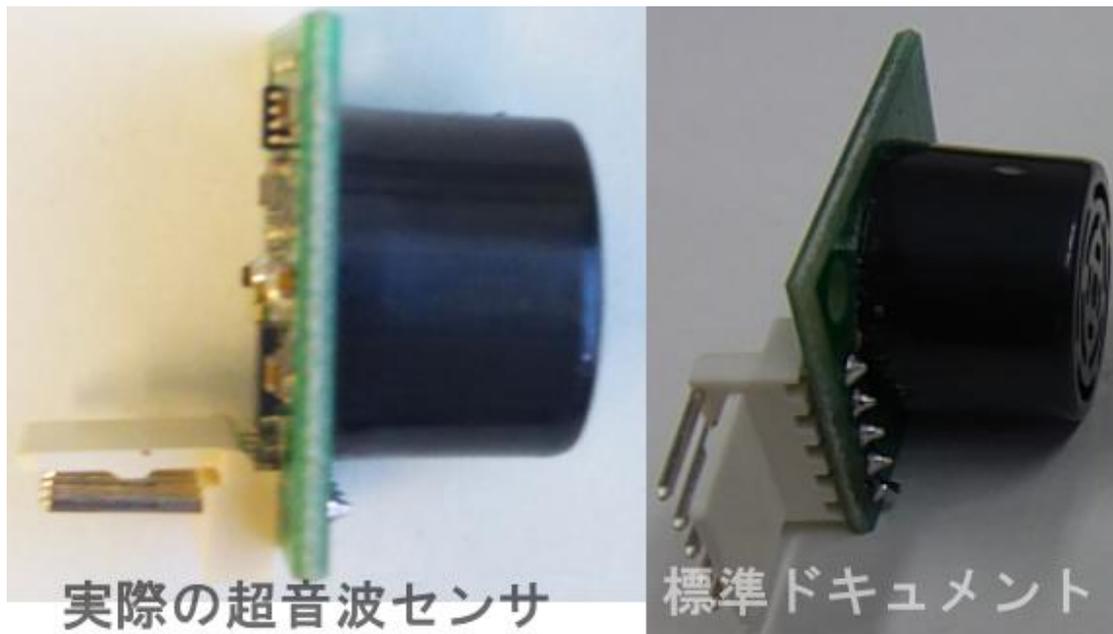
不具合件名	要因分析
Raspberry Pi とシールドによる超音波センサーの接続	シールドの導通チェックを行ったが、異変な点は確認されなかった。
不具合の概要	MG4 のサイト(※1)を参考に分析したら、超音波センサーに取り付けられている端子が標準ドキュメントと比べて、上下反対に取り付けられていることが確認された。これが原因である可能性が高いと考えられる。図1に比較画像を示す。
超音波センサーをシールドを通して Raspberry Pi に接続すると、電源が突然落ちる。	※1 <a href="http://www2.denshi.numazu-ct.ac.jp/mirsdoc2/mirsmg4d/syst/num0004a/index.html">http://www2.denshi.numazu-ct.ac.jp/mirsdoc2/mirsmg4d/syst/num0004a/index.html</a>
考えられる要因	
<input type="checkbox"/> 超音波センサー、シールド、Raspberry Pi のいずれかが不良品である可能性が高い。	
	不具合箇所の別 (エレキ) および詳細
	端子の向きが逆であったため、超音波センサーの Vcc 部分と GND、SDA と SCA が逆になっていた。しかし、超音波マウントがこの仕様に合わせるようにしてあるため、端子を付け直すという事はできない。
	対策
	MG4 のサイト(※1)を参考にしながら、クロスケーブルに作り直した。その後、RaspberryPi 上で不具合無く動作していることが確認された。

図1 超音波センサの端子（ハウジング）の向き比較

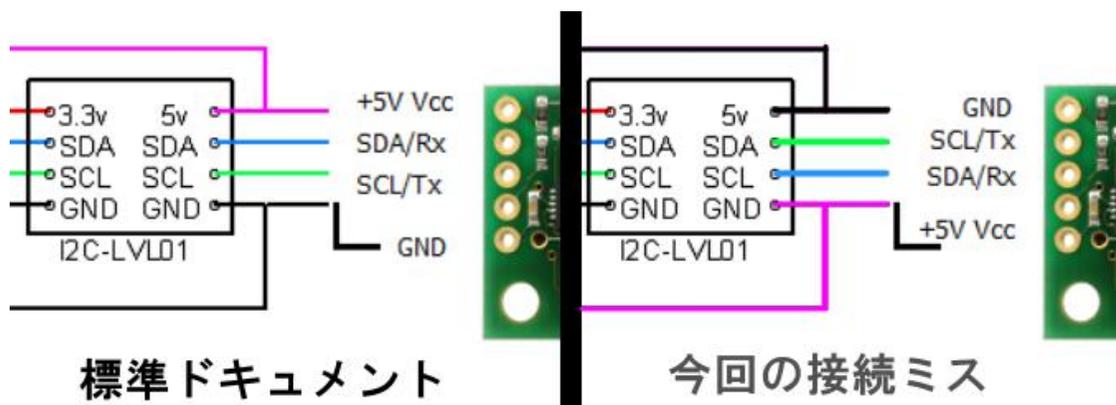
図2 今回発生した接合部のミス
